## مسجد الصالح طلائع

**اسم الأثر :** مسجد الصالح طلائع بن رزيك (1)

**موقعه :** علي رأس تقاطع شارعي الدرب الأحمر وقصيه رضوان أمام باب زويلة . (2)

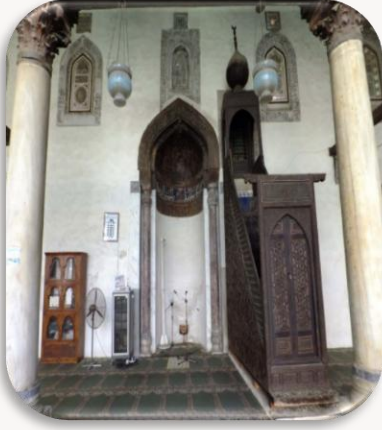
### 1-المحراب:

ينتصف المحراب جدار القبلة وهو محراب مجوف عرضة متران ويبلغ عرض الجزء المجوف 1.87 سم وعمقه 1.37 سم ويتصدره عمودان واحد من كل جانب ، ويطل بيت الصلاة علي الصحن ببائكة من خمسة عقود ، وقد فقد كل زخرفته إلا أعمدته المستطيلة علي جانبيه والكسوة الخشبية المطلية لنصف القبة ، ويتحدث (بريس دافين ) في 1877 م عن فسيفساء رائع لم يبق منه الآن إلا قطعة رائعة من الجزء العلوي لزاوية يسري من المحراب وهذه القطعة من الفسيفساء الرخامي المتعدد الألوان التي تبلغ مساحتها 40 سم2 لا تزال باقية ، وفي جدار المحراب شبابيك من الجص الحديث ويحيط بها إفريز جصي مكتوب فيه بالخط الكوفي آيات من القرآن ، أما الشباك بالنهاية القبلية لهذا الجدار المشتمل علي ( كتابات كوفية ونسخية فهو من أثر عمارة الأمير ( بكتمر الجوكندار
